**PORUCHY ASFALTOBETONOVÝCH NÁVODNÍCH
PLÁŠŤŮ PŘEHRAD**

DEFECTS ON THE UPSTREAM ASPHALTIC LININGS AT DAMS

BAKALÁŘSKÁ PRÁCE

Jiří Mezera

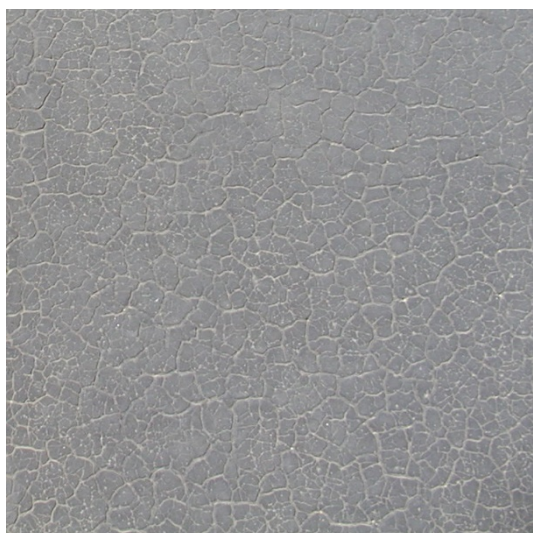
V případě porušení mastixu se také uvádí název sloní kůže. Porucha se projevuje zvrásněním (Obr. 9), případně až popraskáním vrstvy asfaltového mastixu [Tschernutter, 1988]. V pokročilé fázi může docházet k odlupování mastixu, nechráněný ACVT je pak vystaven zvýšenému namáhání a rychlejší degradaci.

Obr. 9 Porušení mastixu (sloní kůže) [Říha, 2004 b]

Jedná se o degradační poruchu způsobenou stárnutím materiálu [Říha, 2004 b]. Mastix je porušován zejména vlivem působení okolního prostředí. Zmrazovacími cykly a kolísáním hladiny dochází k teplotnímu namáhání mastixu, povrch je také poškozován mechanickými účinky ledu. Působení UV záření celý degradační proces urychluje.

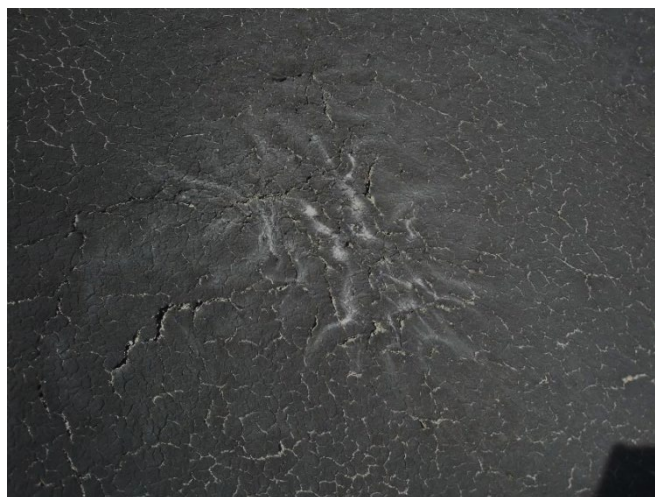
Sloní kůže se objevila např. na asfalto-latexové povrchové vrstvě u VD Stanovice [WORKSHOP, 2019]. V tomto případě je vnější vrstva zvrásněna s drobnými trhlinami (Obr. 10). Poškození je povrchového charakteru, nedochází ke zvýšeným průsakům a není ovlivněn provoz díla. Původní mastix stále plní ochrannou funkci a není tedy nutné provádět jeho obnovu.

Obr. 10 Porušení mastixu na VD Stanovice [WORKSHOP, 2019]

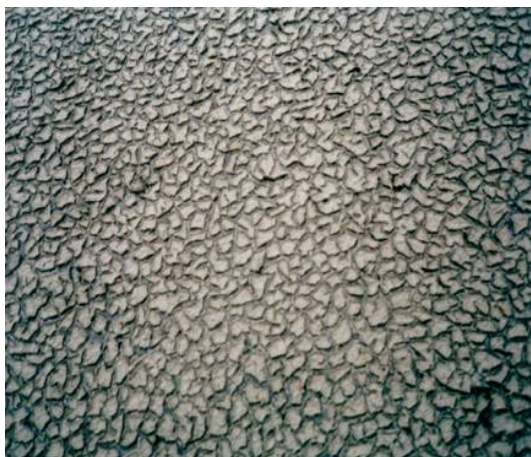
V případě zahraničních VD se porušení mastixu vyskytlo na hrázích Eggberg a Hornberg v Německu [Říha, 2004 a] a na díle Porabka – Zar v Polsku [Szymański, 2004]. Na všech třech vodních dílech bylo rozhodnuto o obnově mastixu.

Obr. 11 Porušení mastixu na VD Porabka-Zar v Polsku [Szymański, 2004]

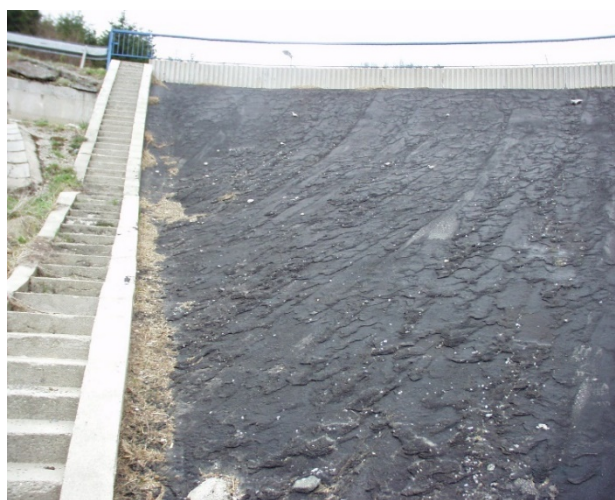
Funkci pojiva v asfaltobetonu plní asfalt, jehož viskozita je hodně závislá na teplotě. Proto může za vysokých teplot docházet k pomalému stékání asfaltobetonového pláště. V počáteční fázi se porucha projevuje zvrásněným povrchem AB pláště. Může však docházet i k trhlinám a vyboulením v důsledku posunu.

Obr. 13 Sjíždění AB po svahu [Říha, 2004 b]

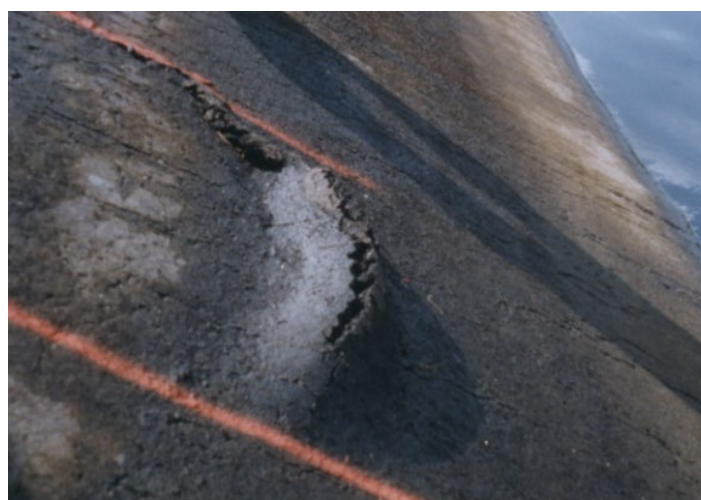
Vzhledem k plastické povaze AB se tento jev vyskytuje v určité míře na každém díle, kde je AB použit jako těsnicí plášť [WORKSHOP, 2019]. Například na VD Stanovice důsledkem posunu AB pláště vznikla trhlina u napojení pláště na betonový vyrovnávací klín (Obr. 41). Také na horní nádrži VD Dlouhé Stráně vznikla u koruny hráze trhlina způsobená sjížděním AB pláště (Obr. 45). Na VD Josefův Důl také vzniklo několik trhlin a puchýřů následkem stékání AB pláště (Obr. 14).

Obr. 14 Následek sjíždění AB po svahu na VD Josefův Důl [WORKSHOP, 2019]

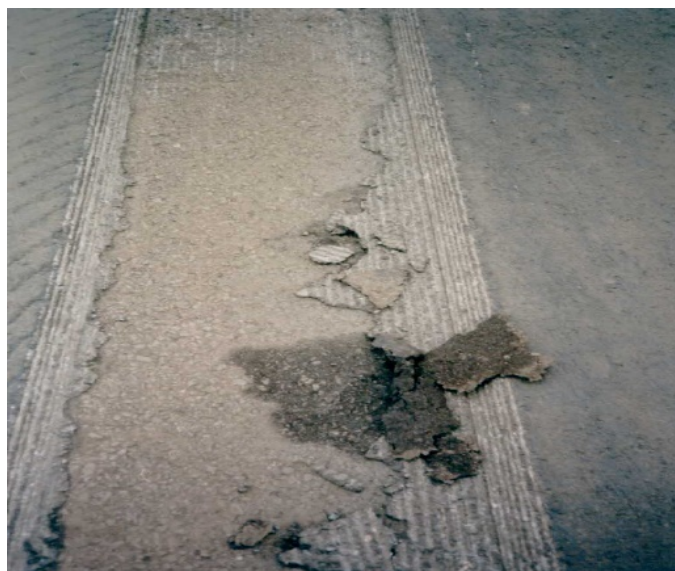
Vlivem stárnutí a nízkých teplot dochází u asfaltu k úbytku plasticity. Takový asfalt jakožto pojivo v AB křehne a stává se tak náchylným ke strukturálním poruchám. Odlupování se projevuje oddělováním těsnicích a ochranných vrstev AB pláště od podkladních, případně drenážních vrstev. Za těchto okolností může docházet k narušení těsnicího účinku pláště.

Obr. 16 Odlupování pláště, Porabka-Zar [Szymański, 2004]

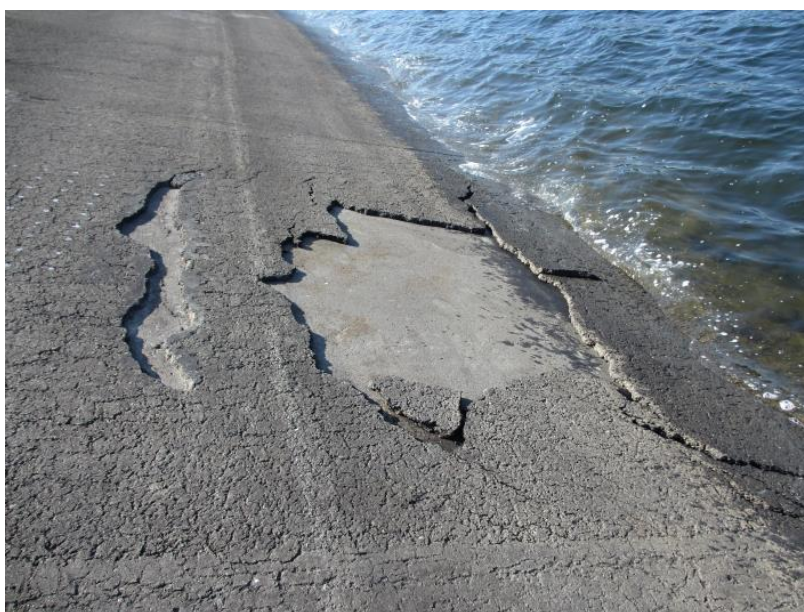
Odlupování se projevilo na boční hrázi VD Josefův Důl [WORKSHOP, 2019]. I přes to, že zde došlo k oddělení přidané těsnicí vrstvy (Obr. 17), plášť nadále plnil svoji funkci.

Obr. 17 Odlupování na boční hrázi VD Josefův Důl [WORKSHOP, 2019]

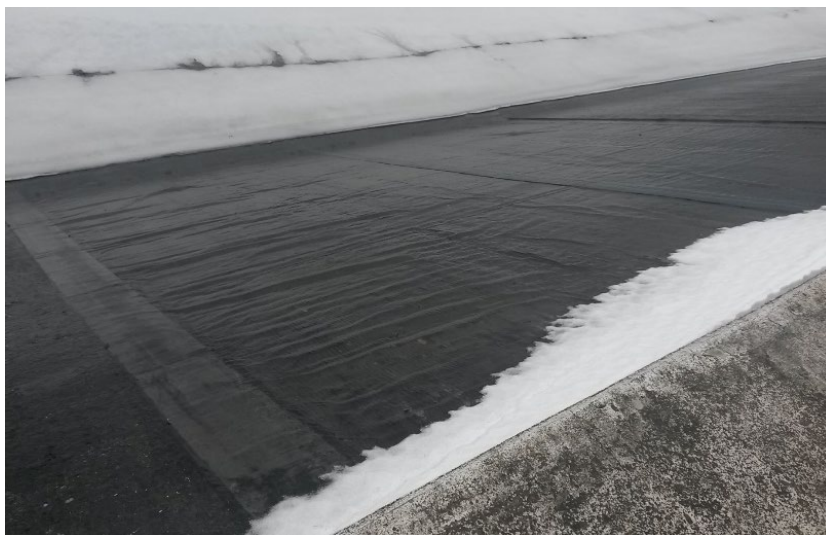
Na hrázi VD Josefův Důl byla k sanaci použita bitumenová geomembrána systému COLETANCHE [WORKSHOP, 2019]. Sanace proběhla v roce 2015 a pro opravu bylo vybráno testovací pole o velikosti (10 x 10) m. Oprava nebyla moc úspěšná, jelikož se zvlínil povrch geomembrány a došlo k vyboulení pláště v důsledku průniku vody pod novou vrstvou (Obr. 18).

Obr. 18 Zvlínění nové těsnicí vrstvy VD Josefův Důl [WORKSHOP, 2019]

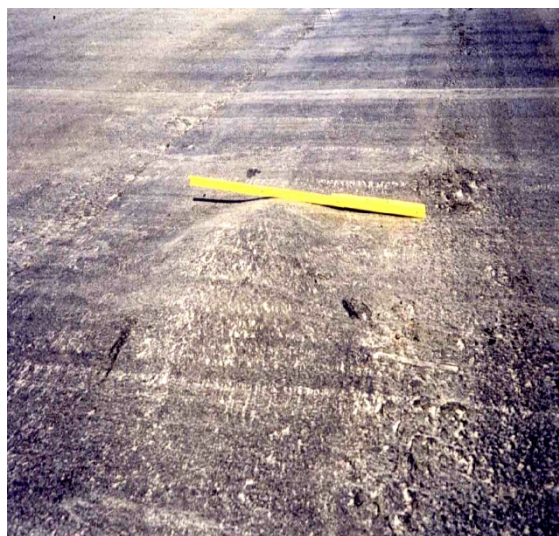
Puchýř je porucha, která se objevuje u vícevrstevných pláštů [The Shell Bitumen, 1999]. Vždy se projevuje jako vyboulení pod povrchovou těsnicí vrstvou (Obr. 19), které způsobí tlak páry. Vznik této poruchy značí narušení spojení jednotlivých vrstev.

Obr. 19 Puchýř na VD Porabka-Zar v Polsku [Szymański, 2004]

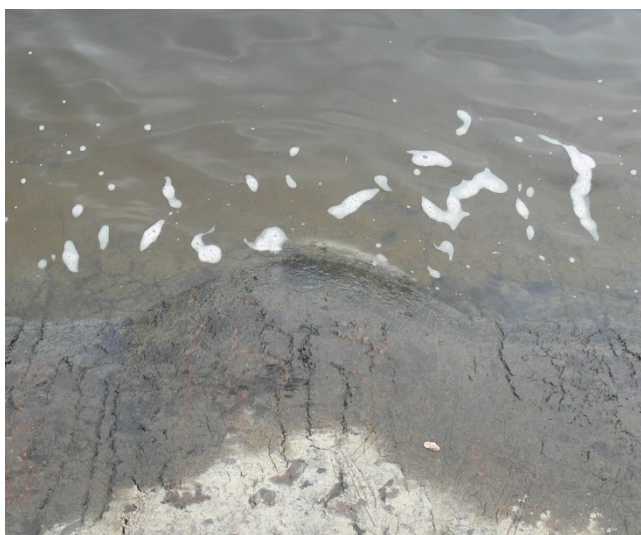
Tato porucha se projevuje vyboulením pláště (Obr. 22) v důsledku zateklé vody pod těsnicí vrstvu. Nastává pouze při snížení hladiny v nádrži, kdy voda pod těsnicí vrstvou nemá kudy odtéct, a tak svojí akumulací způsobí vyboulení.

Obr. 22 Vyboulení původní přidané těsnicí vrstvy, VD Josefův Důl [WORKSJOP, 2019]

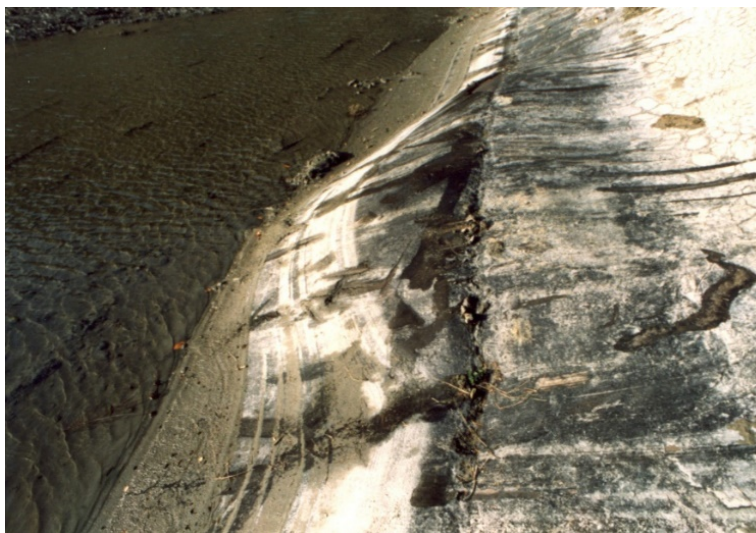
Vyboulení vlivem prosáklé vody se objevilo na VD Morávka [Povodí Odry, 1996].

Obr. 23 Vyboulení pláště, VD Morávka [Povodí Odry, 1996]

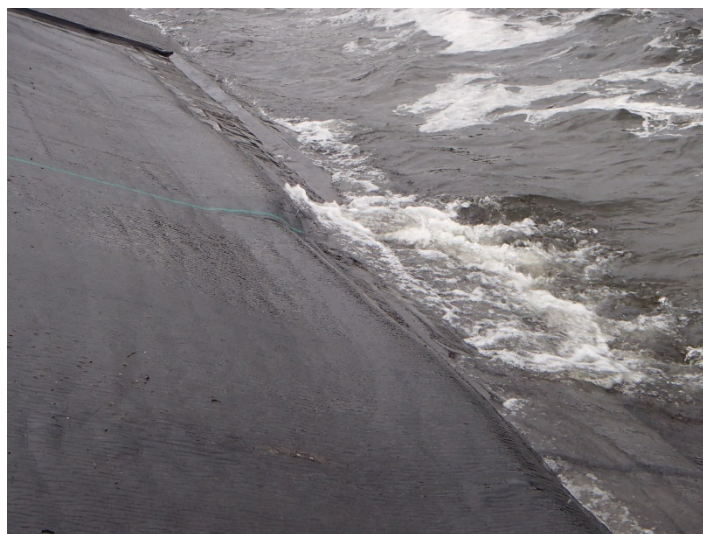
Vyboulení se projevilo i na VD Josefův Důl, zateklá voda způsobila vyboulení přidané těsnicí vrstvy [WORKSHOP, 2019]. Vzhledem k výskytu dalších poruch, jako jsou trhliny a následně i odlupování, byla provedena oprava přidané těsnicí vrstvy. Porucha se však projevila i po opravě, kdy se pod novou bitumenovou geomembránu dostala voda, která při snížení hladiny způsobila vyboulení pláště.

Obr. 24 Vyboulení bitumenové geomembrány, VD Josefův Důl [WORKSHOP, 2019]

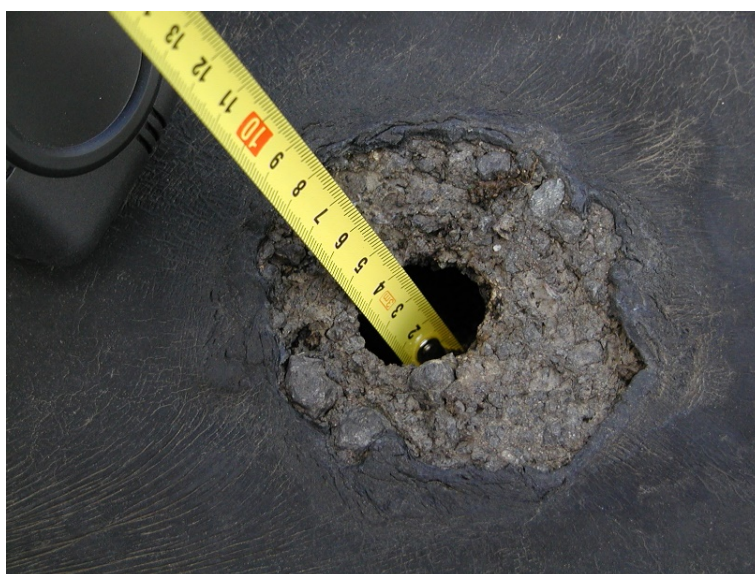
Tato porucha může být také nazývána sopoušky, nebo puchýře v jedné vrstvě. Projevuje se právě jako malé krátery prostupující do hloubky pláště (Obr. 25). Dochází tak k průnikům vody do spodních vrstev pláště a vlivem zmrazovacích cyklů k dalšímu zvětšování poruchy.

Obr. 25 *Kráterek, VD Dlouhé Stráně [WORKSHOP, 2019]*

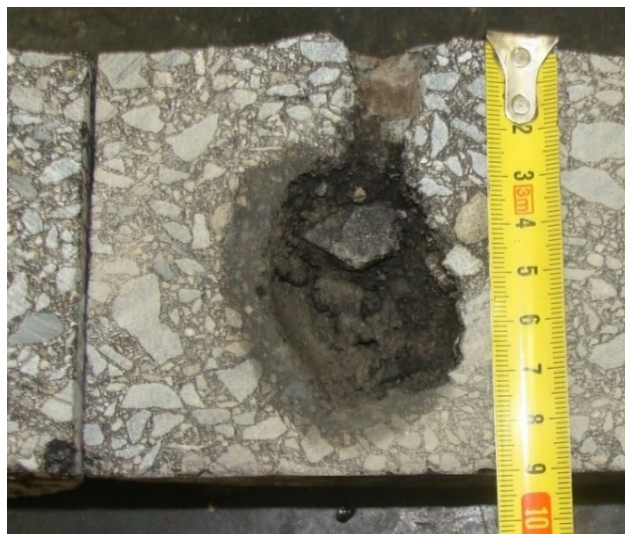
dochází i k vyplavování materiálu z tělesa hráze. V extrémních případech tyto okolnosti vedou ke vzniku prosedlin a následných propadů. Lze tedy konstatovat, že v konečné fázi tato porucha ohrožuje bezpečnost díla.

Obr. 27 Řez poruchou, VD Dlouhé Stráně [WORKSHOP, 2019]

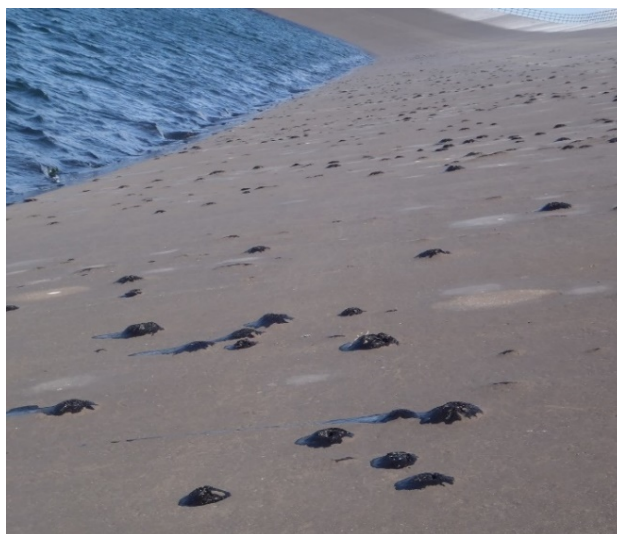
Kráterky se u nás objevují pouze na VD Dlouhé Stráně [WORKSHOP, 2019]. Do roku 2007 byly opraveny desítky tisíc poruch, jako příčina bylo stanoveno nevhodné kamenivo podléhající degradaci. Nejen z tohoto důvodu bylo přistoupeno k celkové rekonstrukci AB pláště. Poruchy se však v roce 2011 začaly vyskytovat znovu (Obr. 28), do roku 2018 jich bylo opraveno přes 40 000.

Obr. 28 Kráterky, VD Dlouhé Stráně po rekonstrukci v roce 2007 [WORKSHOP, 2019]

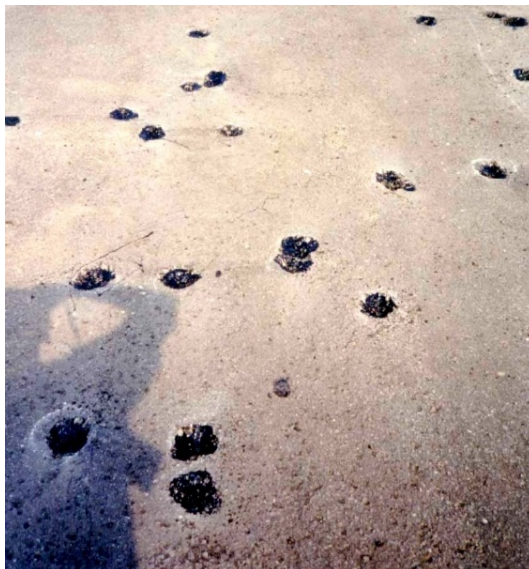
Poruchy se však objevují i po rekonstrukci, každoročně bylo sanováno kolem tisíce poruch. Jako příčina je uváděno použití nevhodného dolomitického kameniva [Šima, 2011].

Obr. 29 *Kráterky na VD Porabka-Zar [Szymański, 2004]*

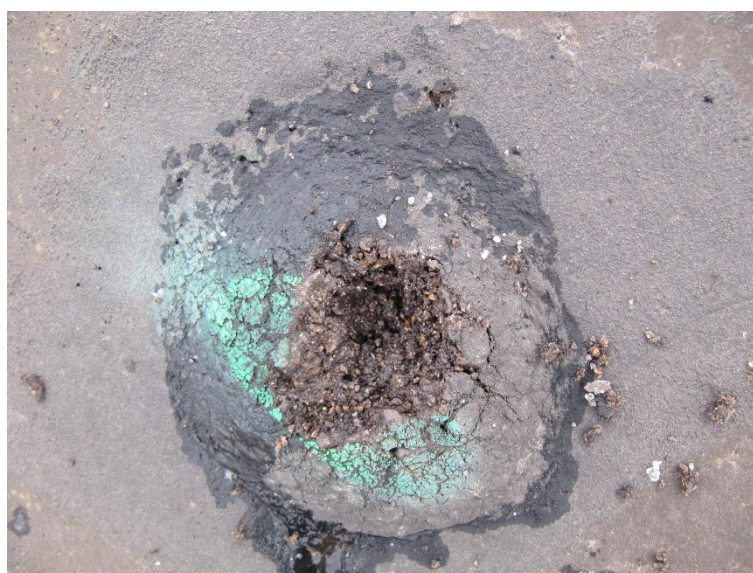
Obr. 31 Vyboulení sypké asfaltové směsi, VD Dlouhé Stráně [Říha, soukromý fotoarchiv]

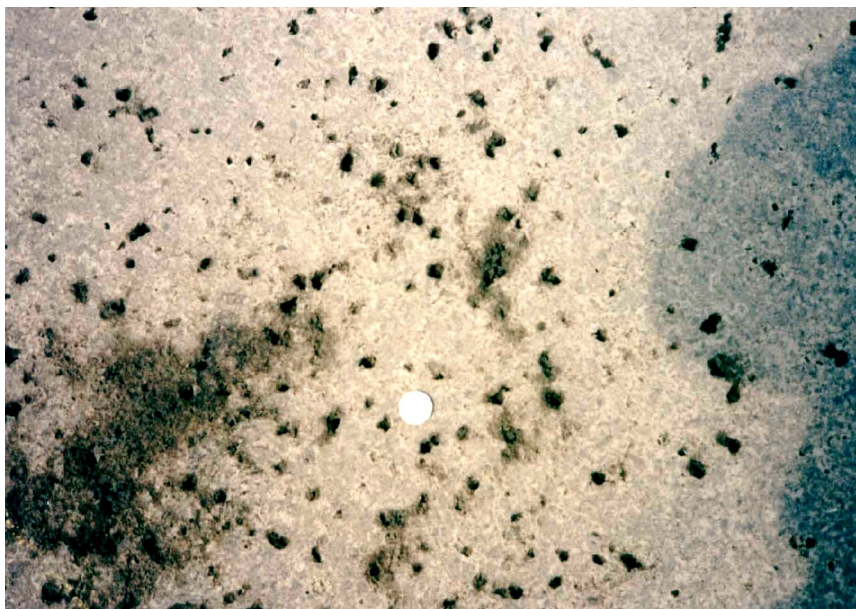
Pod pojmem neštovice se označuje porucha v podobě narušení povrchu AB pláště v důsledku vypadávání kameniva (Obr. 34). Porucha vzniká v případě, kdy povrch AB pláště není chráněn ochrannou vrstvou.

Obr. 34 Neštovice, VD Porabka-Zar [Szymański, 2004]

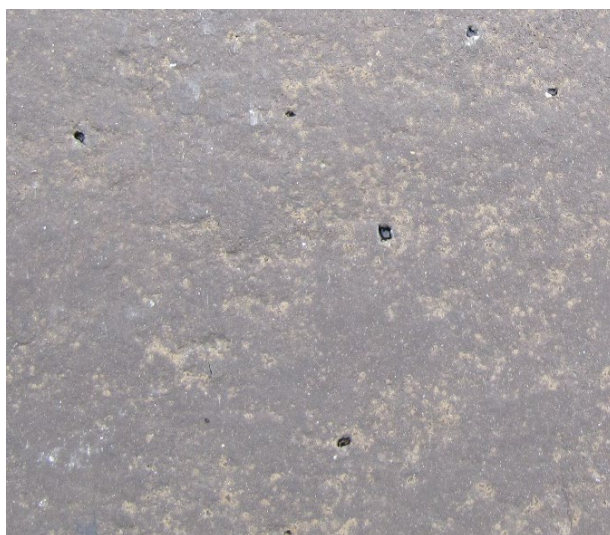
Neštovice se objevily i na VD Dlouhé Stráně [WORKSHOP, 2019]. Výskyt byl způsoben úbytkem ochranného nátěru v celé své mocnosti na 11% plochy. V červnu 2018 tak došlo k nanesení nové vrstvy asfaltového mastixu viz. kapitola 4.2.1.

Obr. 35 Neštovice, VD Dlouhé Stráně [Říha, soukromý fotoarchiv]

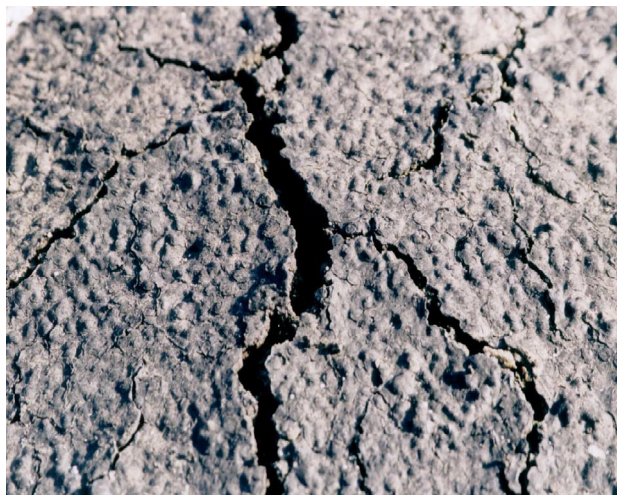
Obr. 36 Trhlina na VD Porabka-Zar [Szymański, 2004]

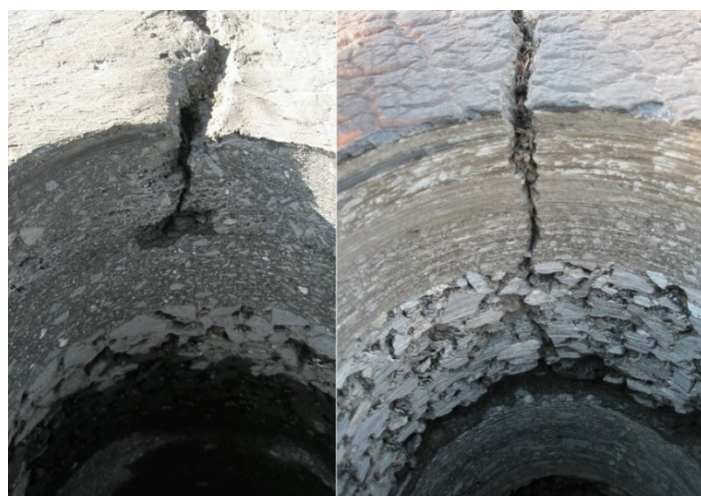
Obr. 37 Řez trhlinou, vlevo: trhlina zasahující pouze do těsnicí vrstvy, vpravo: trhlina prostupující i drenážní vrstvou, VD Stanovice [WORKSHOP, 2019]

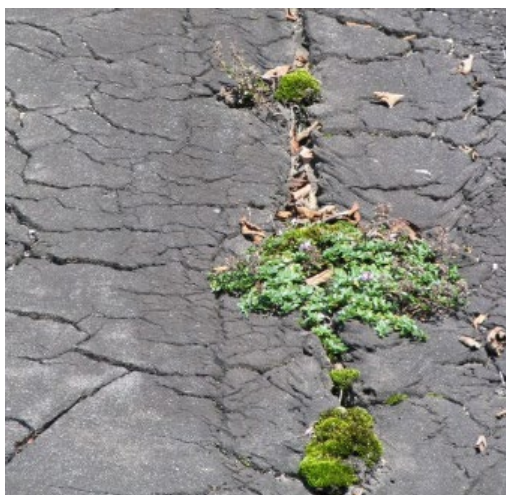
Obr. 38 Zarůstání trhliny vegetací [Tschernutter, 2014]

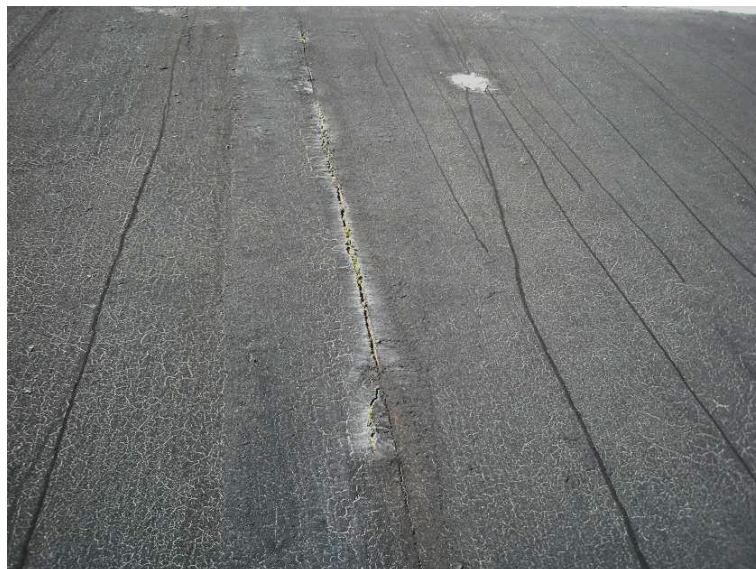
Obr. 40 Trhlina v místě pracovní spáry, VD Stanovice [WORKSHOP, 2019]

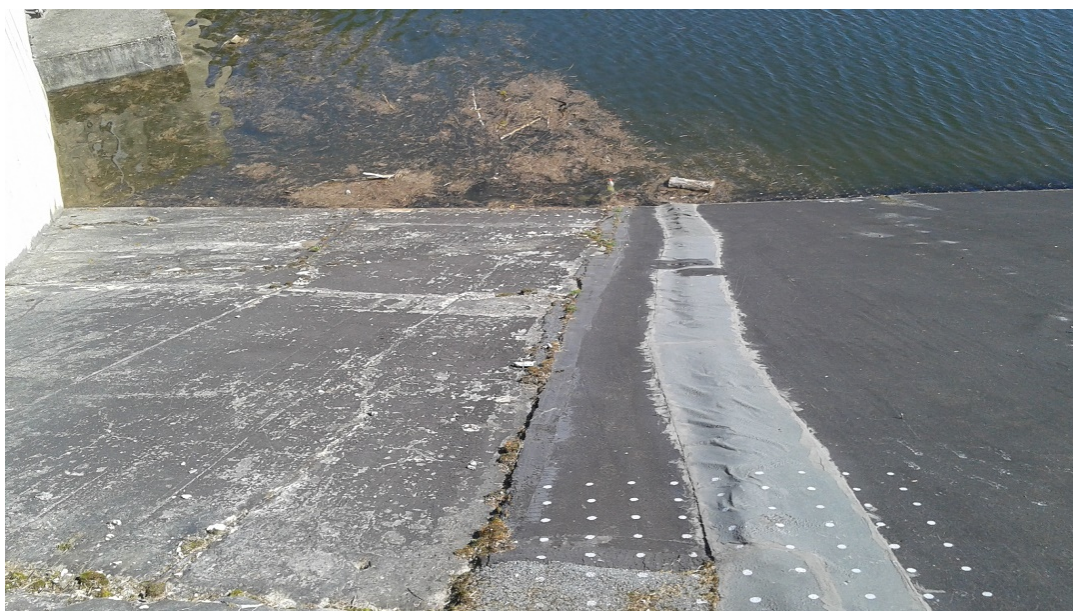
Obr. 41 Trhlina v napojení AB pláště na betonový klín, VD Stanovice [WORKSHOP, 2019]

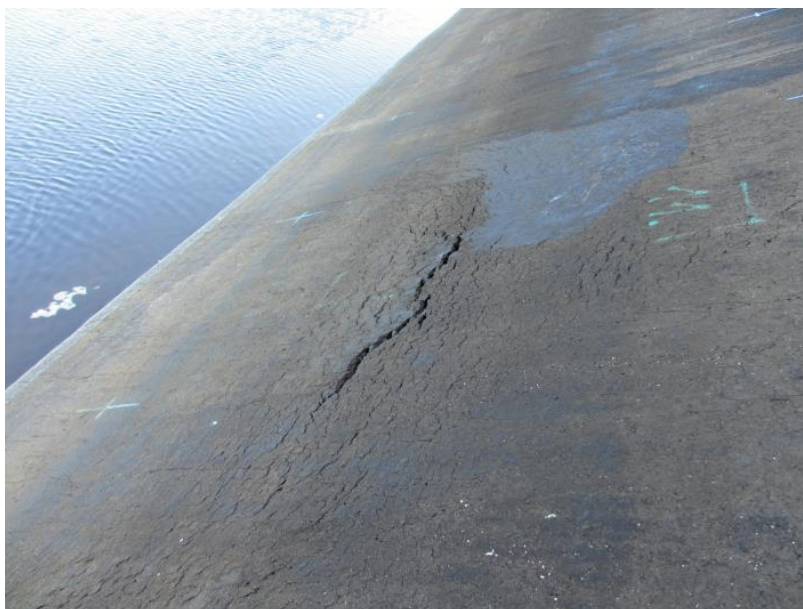
Obr. 43 Trhlina na VD Josefův Důl [WORKSHOP, 2019]

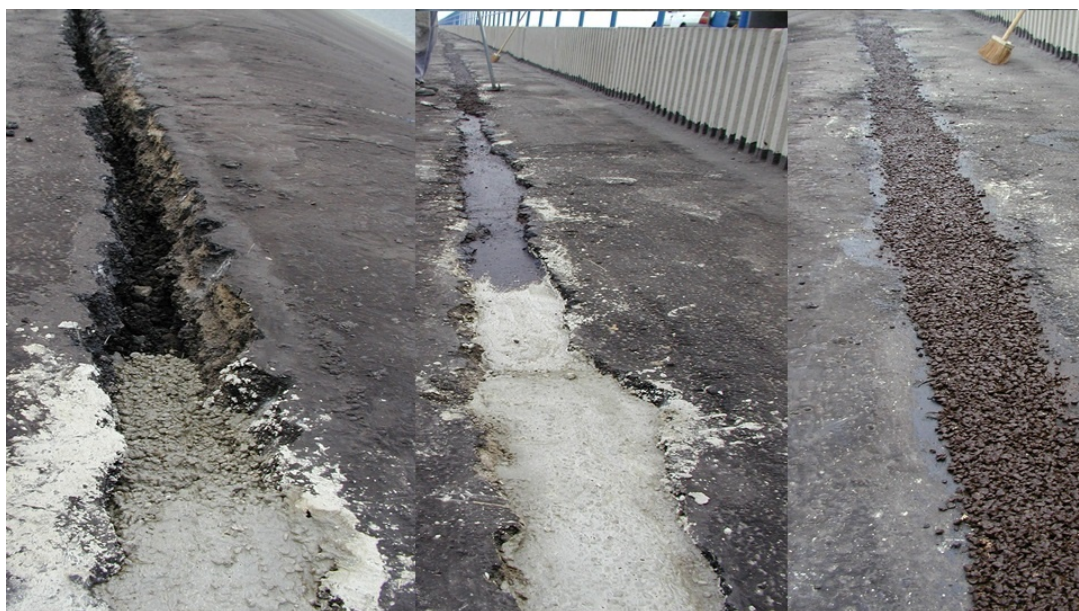
Obr. 45 Trhlina u koruny hráze a její sanace, VD Dlouhé Stráně [WORKSHOP, 2019]

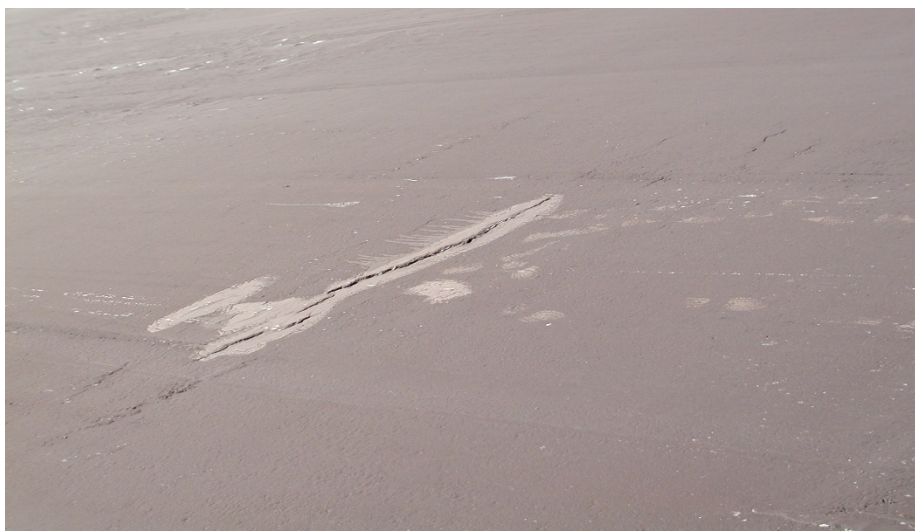
Obr. 46 Trhlina v ploše pláště, VD Dlouhé Stráně [WORKSHOP, 2019]

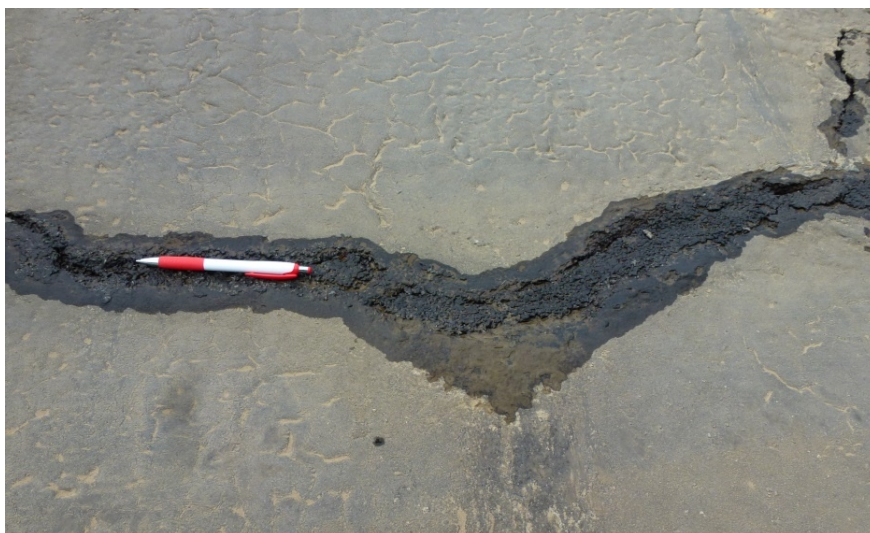
Obr. 50 Sanovaná trhlina po první zimě, VD Dlouhé Stráně [WORKSHOP, 2019]

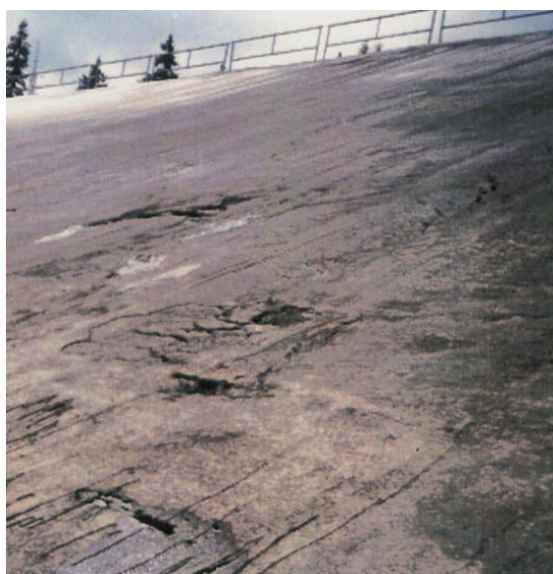
Obr. 55 Trhliny na VD Čierný Váh [WORKSHOP, 2019]

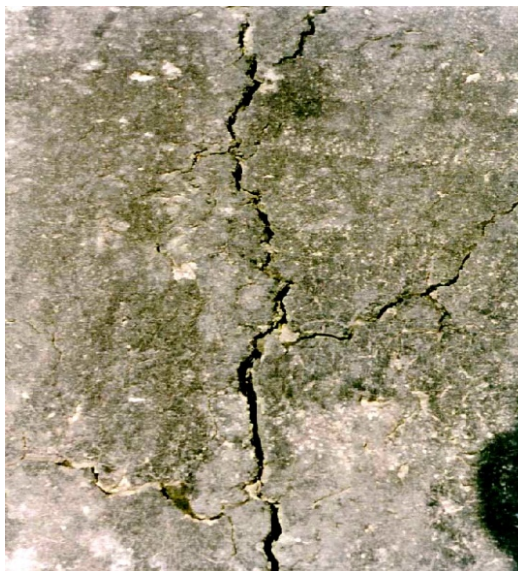
Obr. 56 Trhlina na VD Porabka-Zar [Szymański, 2004]

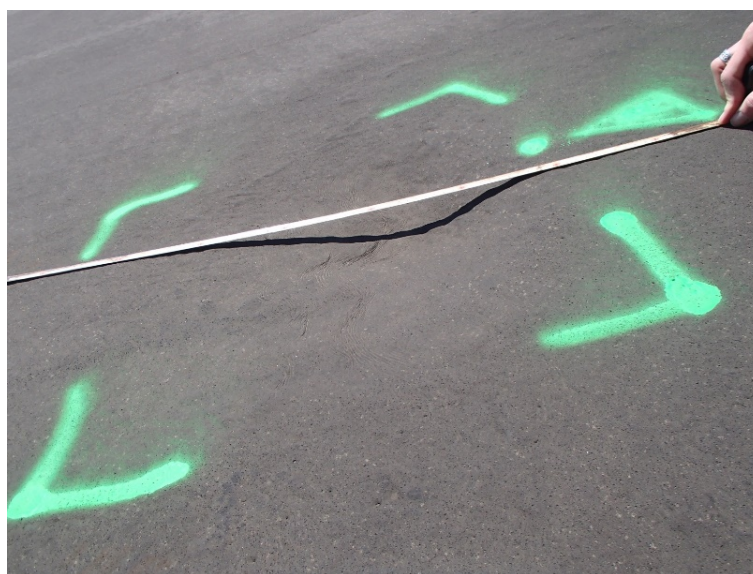
Obr. 57 *Prosednutí pláště, VD Dlouhé Stráně [WORKSHOP, 2019]*

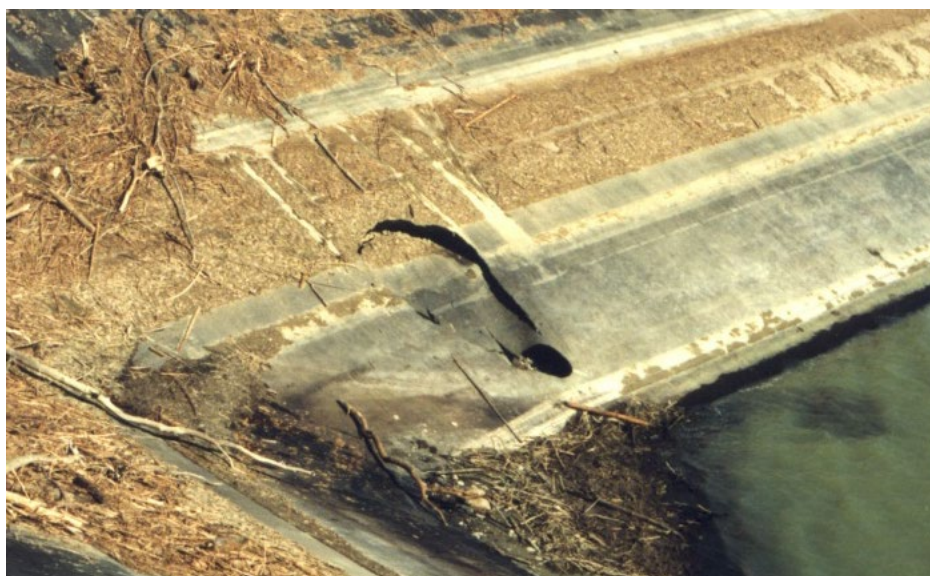
Obr. 58 Prolomení pláště VD Morávka [Povodí Odry, 1996]

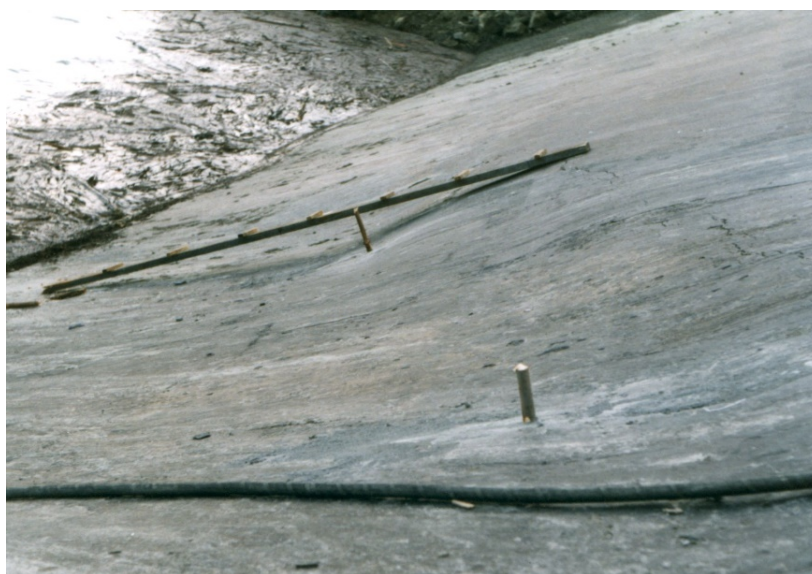
Obr. 60 Velké prosednutí pláště na VD Morávka [Povodí Odry, 1996]

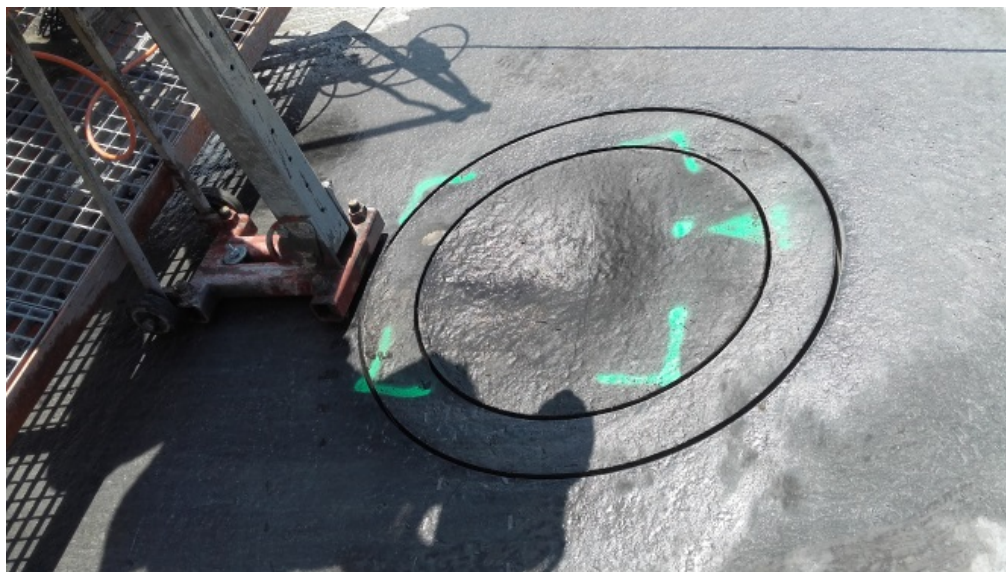
Obr. 61 *Prosedlina, VD Dlouhé Stráně [Rudolfová, 2018]*

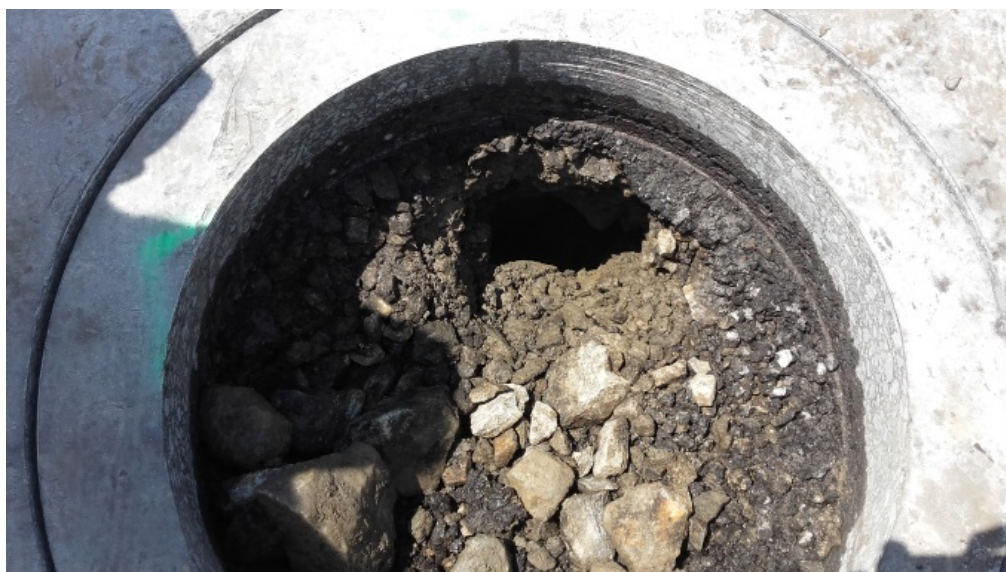
Obr. 62 *Dutina pod AB pláštěm, VD Dlouhé Stráně [Rudolfová, 2018]*
